RICHTER Pumps

MERKITTÄVÄT ENERGIAANSÄÄSTÖT ALIPAINEPUMPPUJEN MODERNISOINNILLA

Saksassa Dürenin kaupungissa toimiva Wolfgang Richter -yhtiö tutkii, korjaa ja optimoi alipainepumppuja. Asiakkaan luona tehtävällä tutkimuksella selvitetään ja kirjataan pumppukohtaiset energiahäviöt. Korjauksessa käytetään erittäin kulumiskestäviä erikoismateriaaleja, joilla saavutetaan pidemmät korjausvälit ja energiatehokkaat käyttöajat.

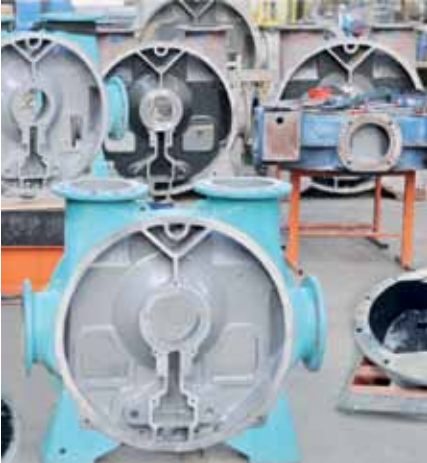
Puhdistettu ja kerrostumilta suojaavilla komposiiteilla pinnoitettu Nash-kartio.

tyspintojen suureneet raot huomattaisiin ajoissa. Suurentuneet tiivistyspintojen raot kunnostetaan eli palautetaan erittäin kulumiskestävillä materiaaleilla alkuperäiseen kokoonsa; kerrostumat poistetaan ja niiden alla olleet pinnat päällystetään erityisillä komposiiteilla, jotka jatkossa estävät tai ainakin hidastavat uusien kerrostumien muodostumista.

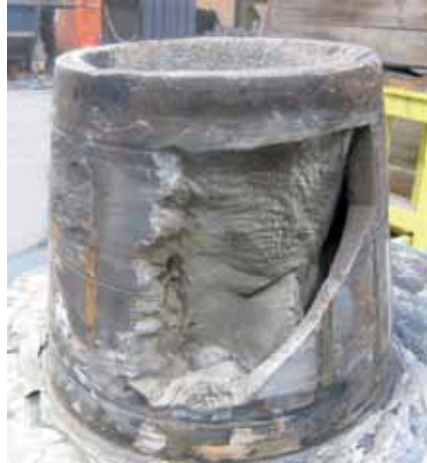
Tukkeutunut Nash-kartio, paikan päällä tehdyn tutkimuksen mukaan tehon häviö oli 85 %.

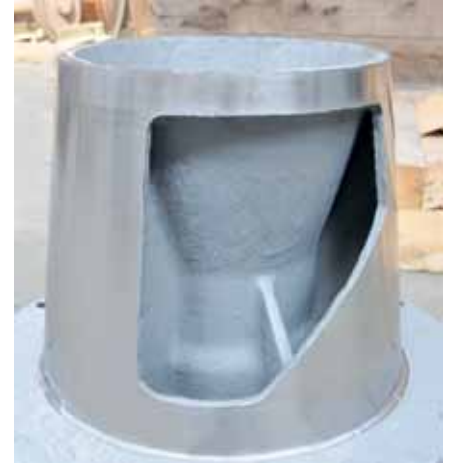
Käyttöolosuhteiden mukaan valituilla suojakomposiiteilla pinnoitetut sivupäädät.

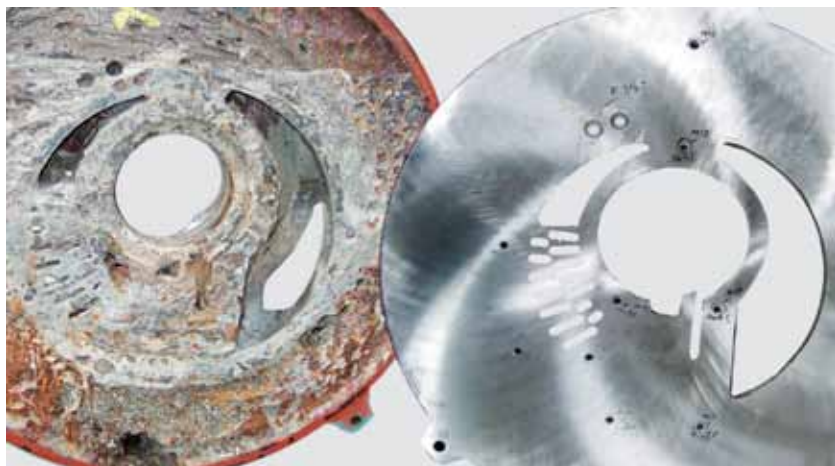
tehohäviö on viime 20 vuoden kuluessa aikaisemmasta yhdestä prosentista kaksinkertaistunut kahteen prosenttiin. Merkittävänä tekijänä tässä yhteydessä ovat voimakkaasti lisääntyneet kerrostumat erityisesti kartioiden ulostuloalueella tai ohjauskiekkujen lovien kohdalla. Yrityksen antamien tietojen mukaan epäpuhtaudet ovat lisääntyneet keräyspaperin kasvavan käytön johdosta; myös kemikaalien lisääntyvä käyttö jäte- ja keräyspaperin käsittelyssä kuormittaa pumppuja lisää.

Elmo-ohjauskiekkojen (uuden ja vanhan) vertailu. Toiminnan kannalta ratkaiseva tiivistyspinta on voimakkaasti syöplynyt, ohjauslovet ovat tukossa: seurauksena on valtava energiahäviö.
